優良品の最新バージョン

**SYS 091414 LH(左) 24V**

純正品の最新版(生産国インドネシア)

純正番号 **ML250087**

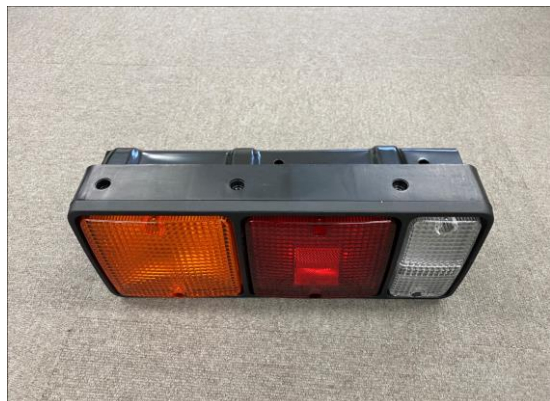
取付ボルトは裏カバー(鉄)と友締めとなる

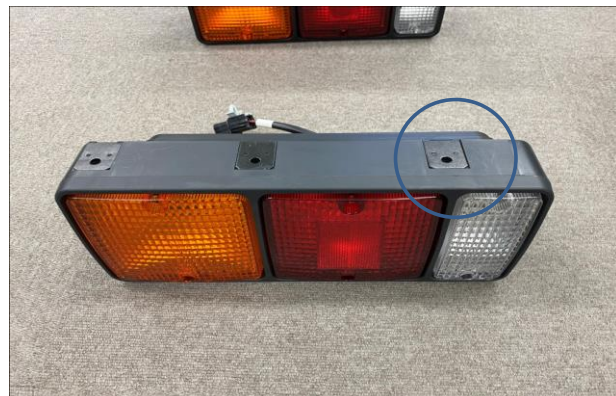
取付ボルトは鉄製溶接ナット付金具へ締込む、ボルト径が小さい

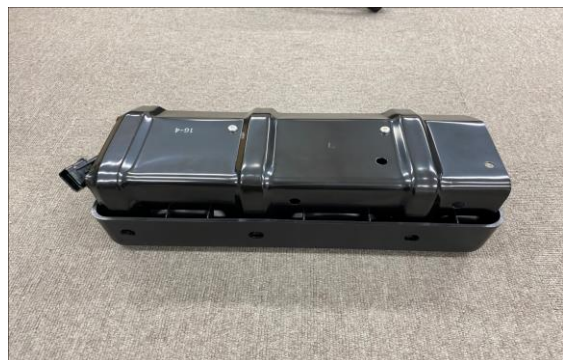
↓ 裏カバーは鉄製

コネクタ配線は純正と同一

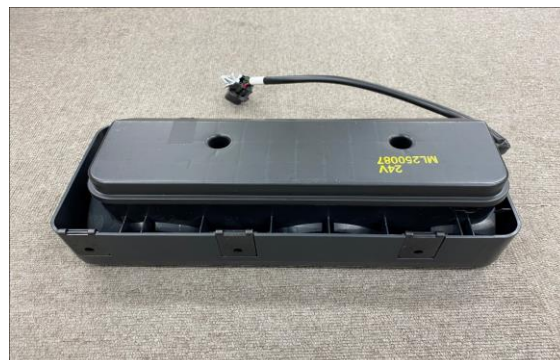
↓ 裏カバーは無くなり、プラスチックケースとなった(鉄材は使用していない)

コネクタ配線は旧型(韓国製)から変更なし

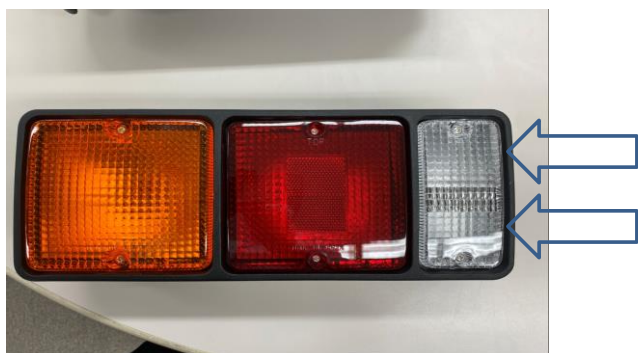
- ① バックランプレンズに中央部を除き”シボ加工”がある
- ② 中央反射器は少し小さい、分割が上下2方向

優良最新版は他社も同じであり、品番結合していても実際は形状がかなり異なるので、取扱は注意が必要。  
SYSは無理に結合はしていない。

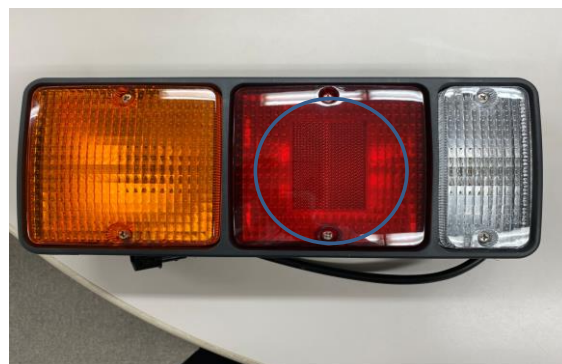
- ① バックランプレンズにシボ加工がない(全面クリアー)
- ② 中央反射器が大きくなった、分割が右左2方向
